Foto's maandag 9 maart 2020 van het drooggezette benedenhoofd (stadzijde) van de Sasseluis.

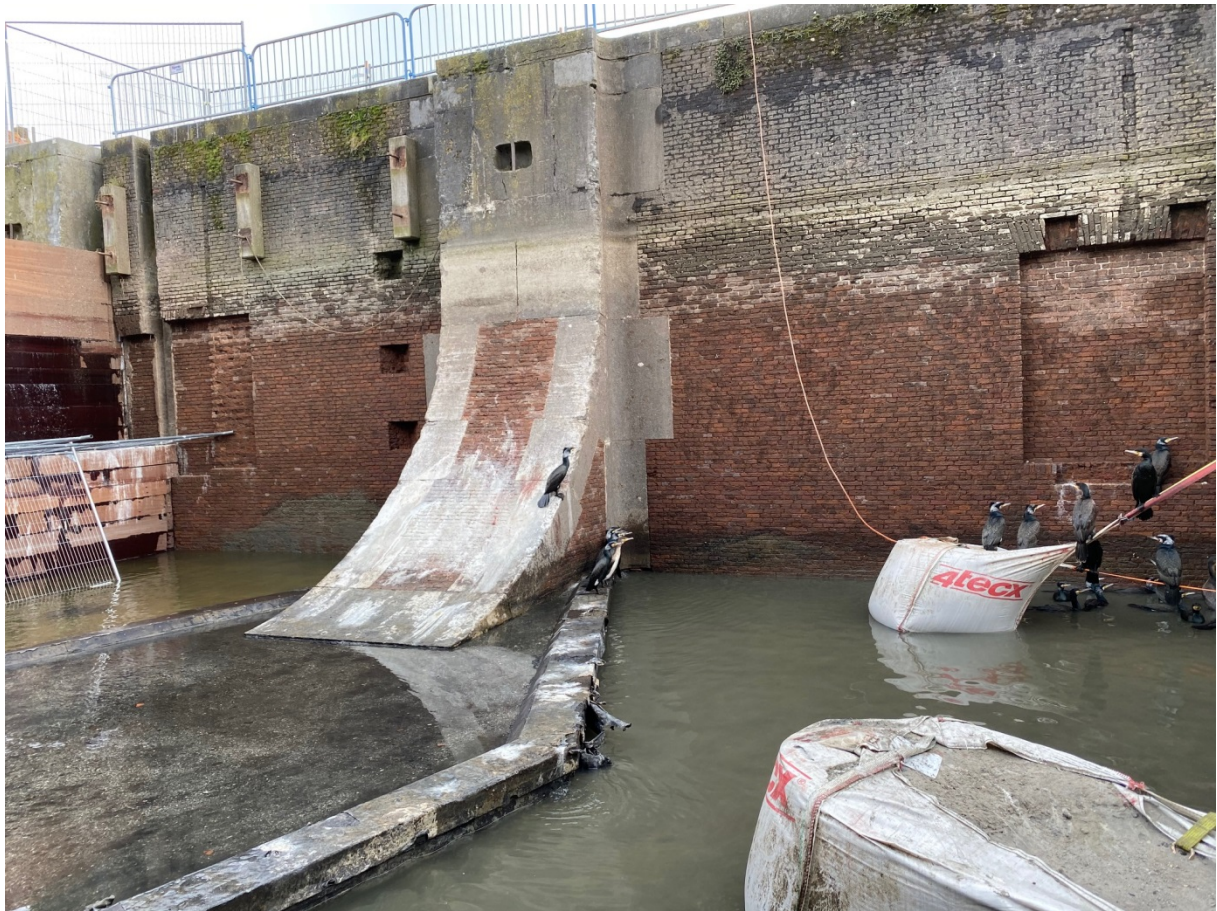
Oostelijke steunbeer met op de voorgrond de aanslaglijsten van de sluisdeuren.

Deze aanslaglijsten bestaan uit eiken aanslagbalken afgedekt met lood. Tegen deze aanslaglijsten steunen de sluisdeuren in gesloten stand. De loodbekleding is waarschijnlijk aangebracht tegen aantasting van het hout door paalworm. Op de achtergrond is de oostelijke gemetselde sluismuur te zien met uitsparingen voor de inlaatschuiven. Bij volledig geopende sluisdeuren vallen deze inlaatschuiven in deze uitsparingen. Om het metselwerk van de steunberen te beschermen tegen aanvaringen zijn de randen uitgevoerd in graniet. Links op de foto zijn de dubbele schotbalksponningen te zien waarvan de noordelijke sponning een volledige schotbalkwand en in de zuidelijke sponning een gedeeltelijke schotbalkwand is geplaatst. Deze schotbalk wanden zijn een tijdelijke constructie om het water vanuit de binnenhavens te keren.

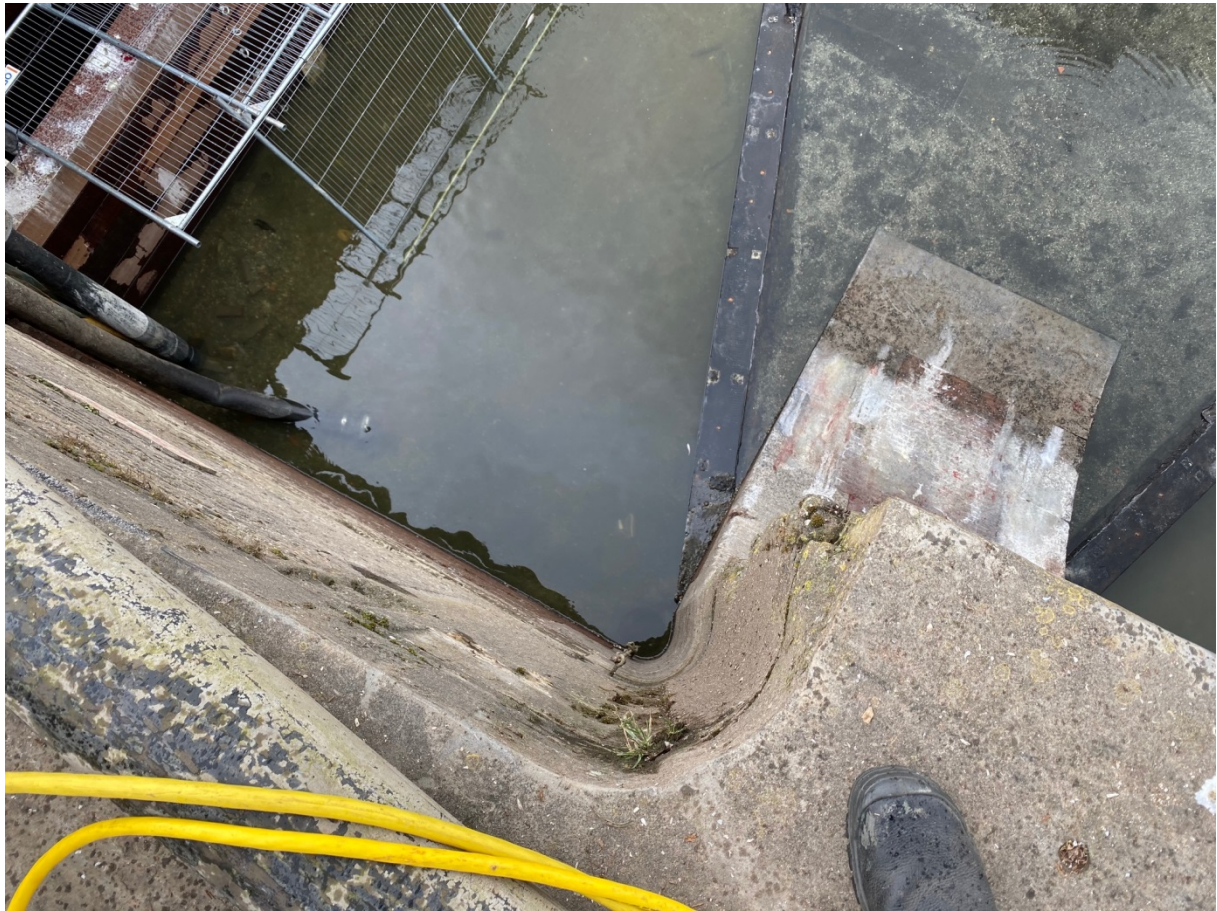
### Granieten draaikas sluisdeur

Deze foto is staande op het sluishoofd is naar beneden genomen. Net onder water bevindt zich de zogenaamde taats (een pen) waar de sluisdeur met een zogenaamde keus-pot in draait. De inspectie van de conditie van deze taats werd de volgende dag (dinsdag 10 maart) uitgevoerd.

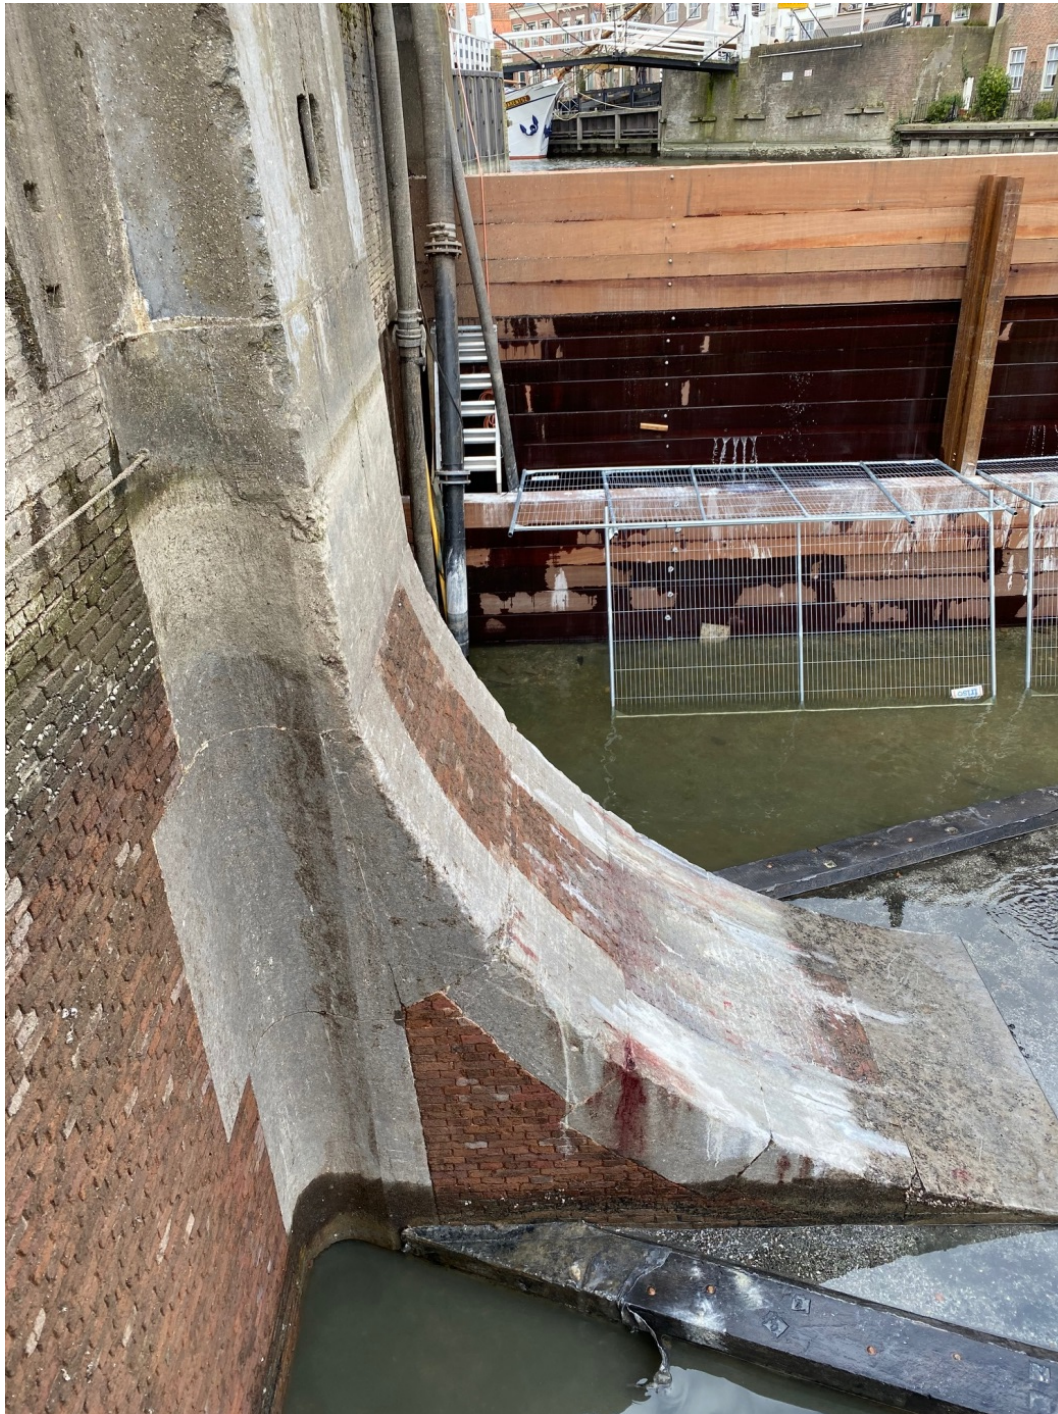
Westelijke steunbeer benedenhoofd

De granieten draaikas van de sluisdeur en de granieten bescherming van de steunbeer zijn op deze foto goed te zien. Aan de beschadigingen ten gevolge van passerende schepen is goed te zien dat de granieten bescherming van het metselwerk zijn functie heeft vervuld.

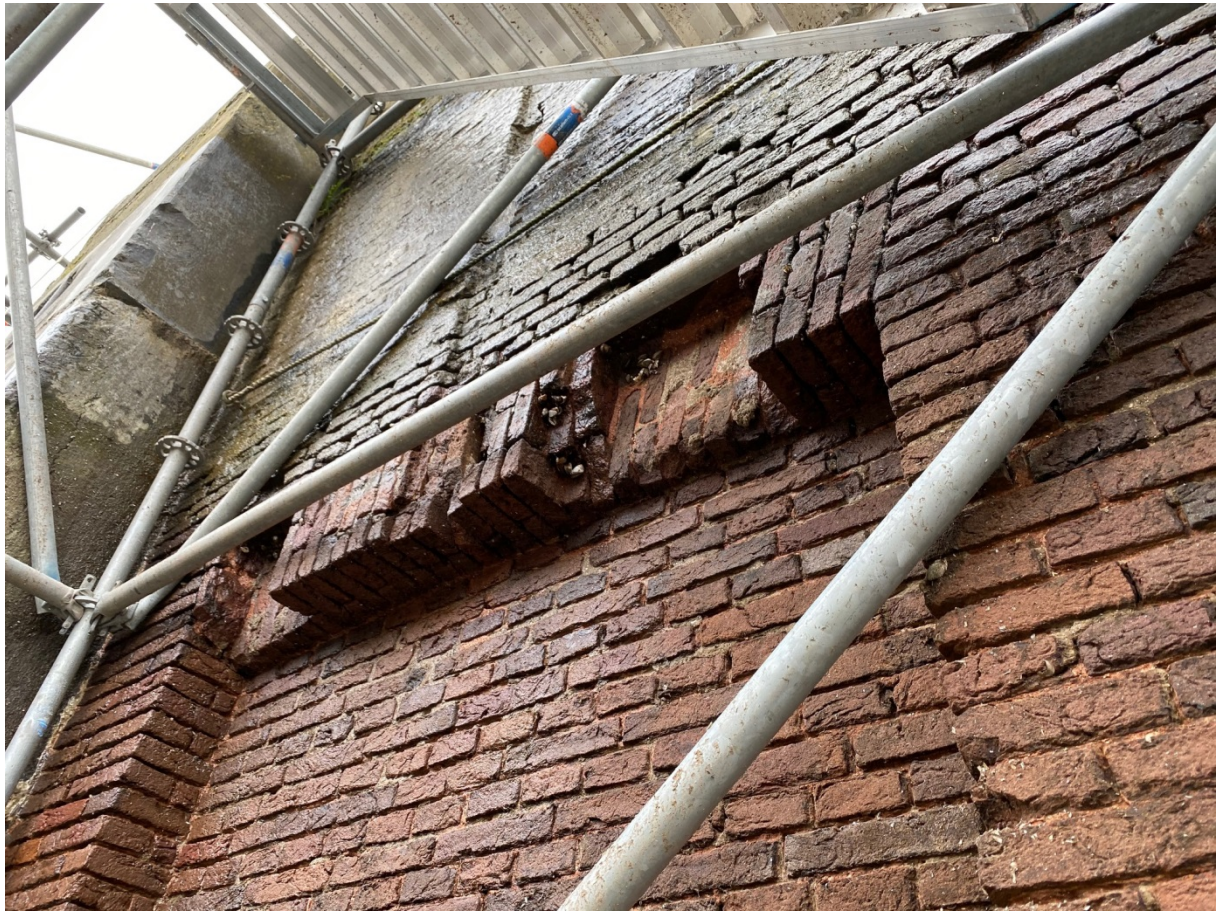
Uitsparing in sluismuur ten behoeve van inlaatschuif

Op deze foto is te zien dat in het verleden delen van de rollaag (bovenrand) om een of andere reden zijn weggehakt. Ook is te zien dat de staat van het metselwerk op de waterlijn slechter is dan het onderwatergedeelte dat er nog behoorlijk goed uitzag.
